COMUNE DI CASTEGGIO
PROVINCIA DI PAVIA

INTERVENTI DI MANUTENZIONE E RIPRISTINO SPONDALE DEL RIO
RILE NEL COMUNE DI CASTEGGIO.

PROGETTO DEFINITIVO-ESECUTIVO

RELAZIONE TECNICA

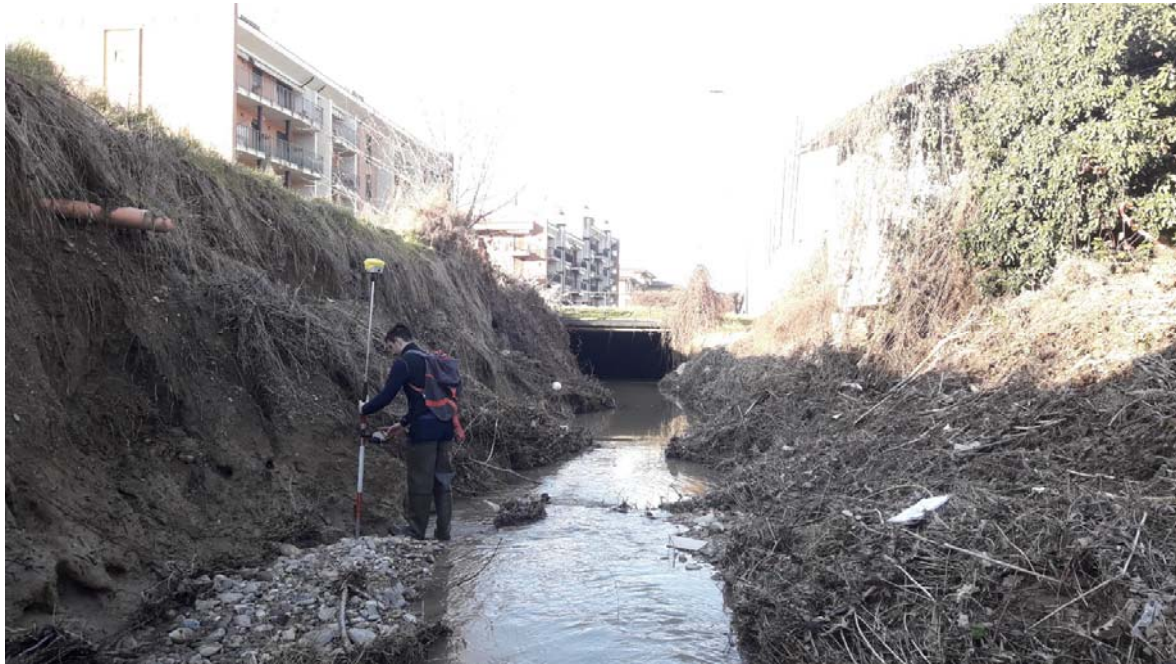
- **ZONA A** (planimetria Tav. 3 - zona imbocco tombinatura sezioni 21 e 22 del rilievo): erosione della sponda sinistra con deposito del materiale, manufatto in cls pericolante sponda destra (foto 1);

Foto 1 – Sezione 21 del rilievo topografico - Dissesto zona A

Si prevede la realizzazione di una difesa della sponda sinistra in gabbioni della lunghezza complessiva di 30 m; l'altezza complessiva dell'opera è di 4 metri, di cui 1 metro di fondazione, e il volume per metro è di $10 \text{ m}^3/\text{m}$. La gabbionata potrà essere rinverdita mediante l'inserimento di talee di salice.

Si prevede inoltre la sistemazione delle due sponde dell'alveo mediante scavo, estirpazione della vegetazione infestante, rimozione del materiale legnoso depositato e infine ripristino delle sponde: la sponda destra per una lunghezza pari a 50 m e la sponda sinistra per una lunghezza pari a 22 m. Infine è prevista la demolizione del manufatto pericolante sulla sponda destra a poca distanza dall'imbocco del tratto tombinato.

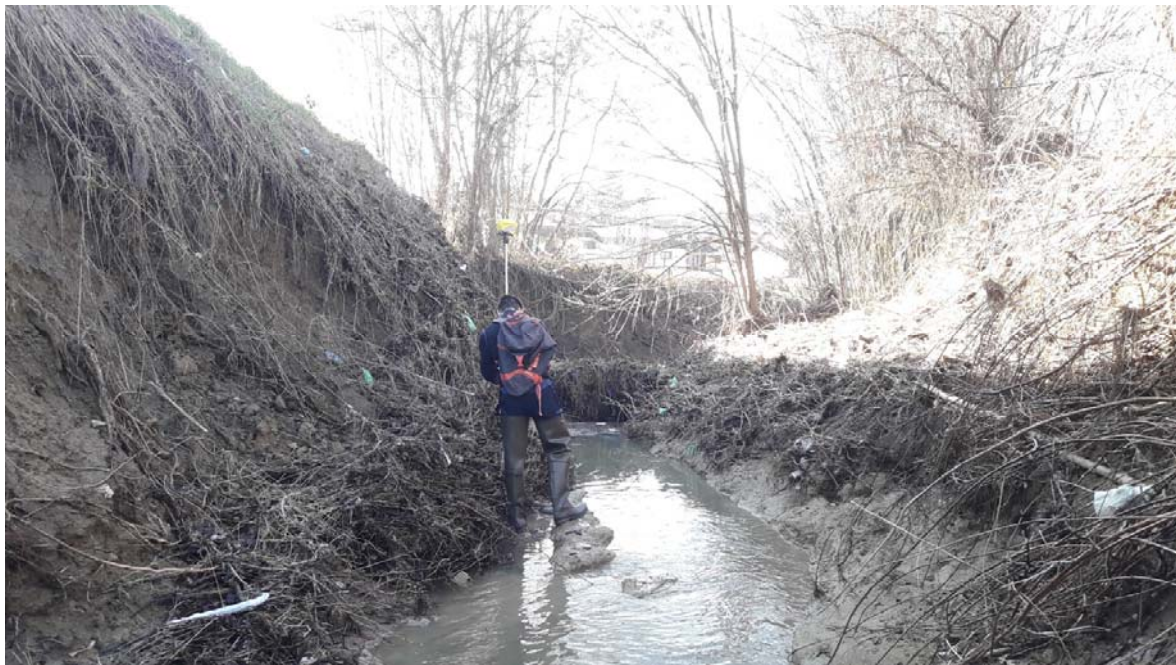
- ZONA B (planimetria Tav. 3 - zona sezione 19 del rilievo): erosione in sponda sinistra e deposito in sponda destra (foto 2).

Foto 2 – Sezione 19 del rilievo topografico - Dissesto zona B

È prevista una difesa in gabbioni della sponda sinistra della lunghezza complessiva di 32 m: l'altezza complessiva dell'opera è di 4 metri di cui 1 metro di fondazione il volume per metro è di $10 \text{ m}^3/\text{m}$. Anche questa gabbionata potrà essere rinverdata mediante l'inserimento di talee di salice.

Si prevede, inoltre, la sistemazione (come descritto per l'intervento A) della sponda destra per una lunghezza di circa 33 m.

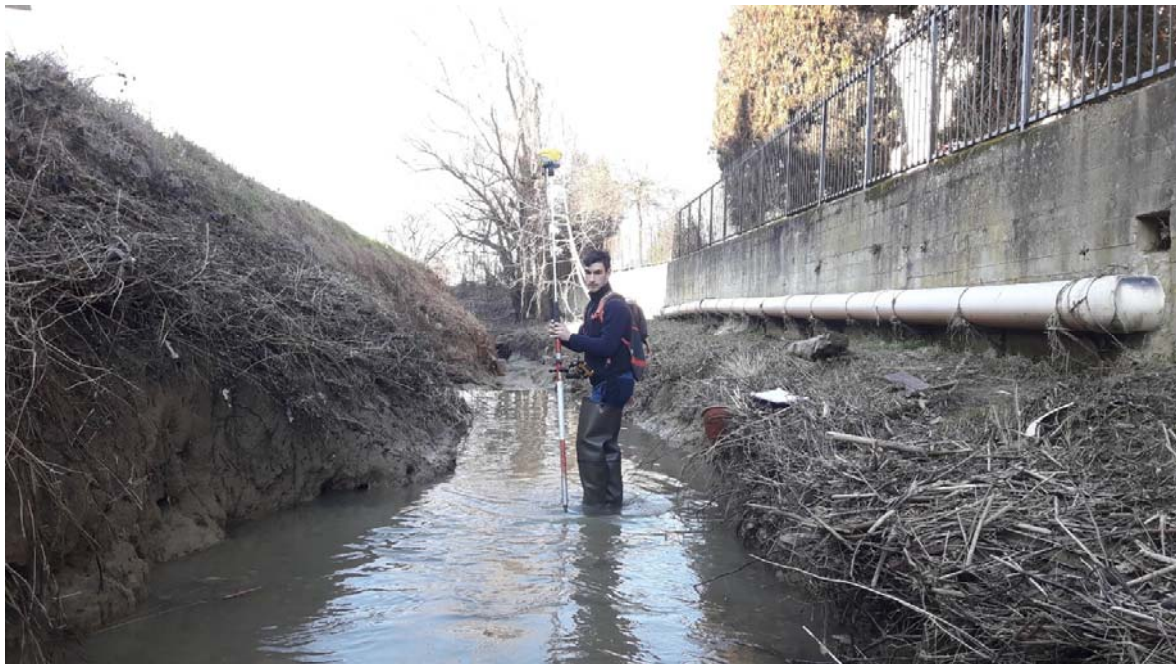
- ZONE C e D (planimetria Tav. 3 - zona parcheggio via Dabusti sezioni 17 e 18 del rilievo): erosione sponda destra, depositi in sponda destra e in sponda sinistra, allagamenti del parcheggio pubblico e del condominio in via Dabusti (foto 3, 4 e 5).

Foto 3 – Sezione 18 del rilievo topografico - Dissesto zona **C** e **D**

È prevista una difesa della sponda destra in corrispondenza del parcheggio pubblico di via Dabusti. L'opera è in gabbioni di lunghezza complessiva di 25 m: l'altezza complessiva dell'opera è di 4 metri, di cui 1 metro di fondazione, e il volume per metro è di $10 \text{ m}^3/\text{m}$. Anche questa gabbionata potrà essere rinverdata mediante l'inserimento di talee di salice.

Questo intervento non è stato autorizzato e pertanto si prevede di realizzare un rilevato arginale lungo il parcheggio, in corrispondenza della difesa di sponda in gabbioni, per una lunghezza di 25 m di altezza variabile da 0.25 m a 1.0 m.

A completamento dell'intervento, si prevede la sistemazione dell'alveo mediante scavo, estirpazione della vegetazione infestante, rimozione del materiale legnoso depositato e infine il ripristino delle due sponde per una lunghezza di circa 87 m (43 m in sponda sinistra e 44 m in sponda destra).

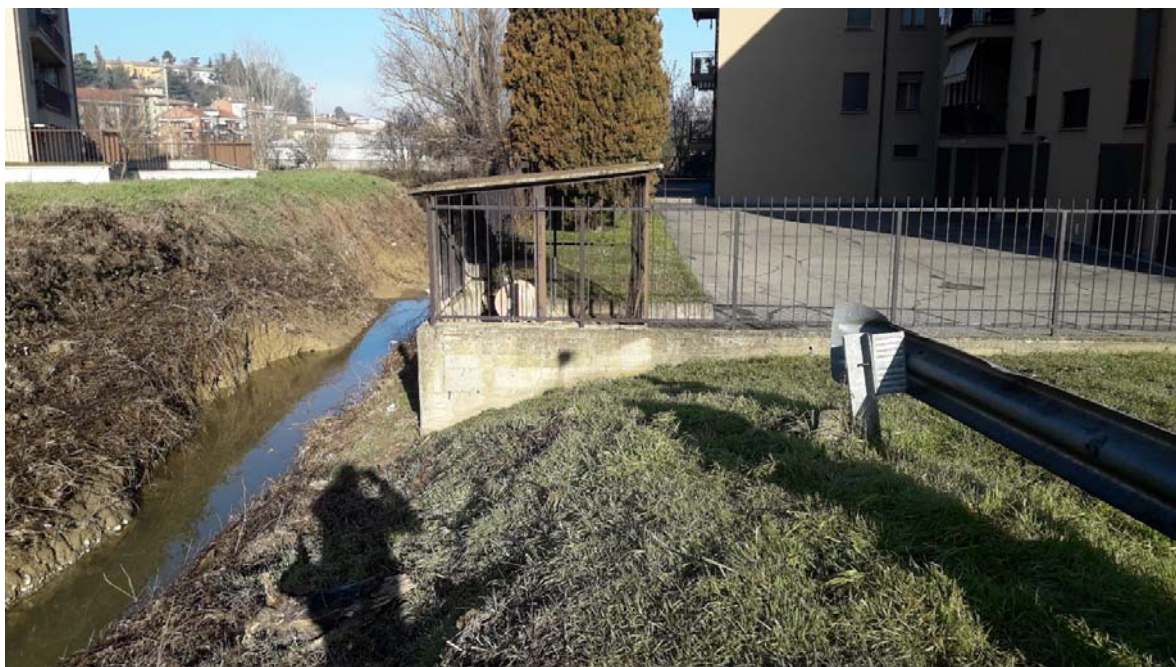
Foto 4 – Sezione 17 del rilievo topografico - Dissesto zona **C** e **D**

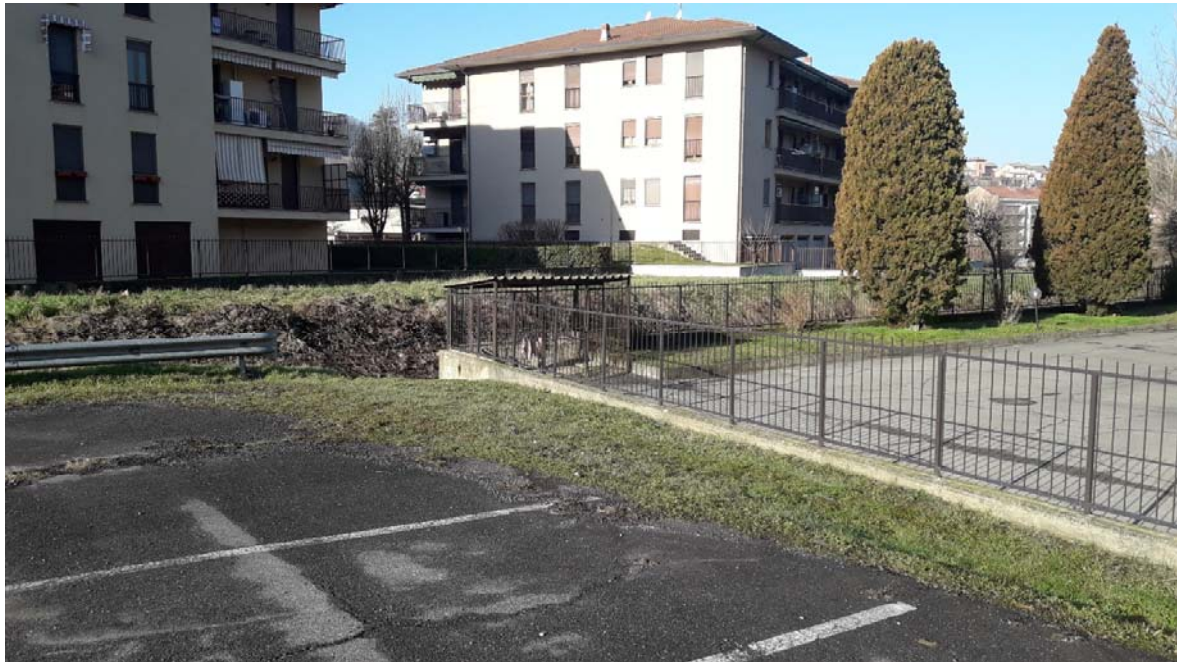
Foto 5 – Parcheggio pubblico e cortile condominio - Dissesto zona **C e D**

Per evitare gli allagamenti dell'area del condominio, era stato prevede il sopralzo del muro di cinta del condominio per un massimo di 45 cm. Il sovralzo è previsto lungo l'alveo per una lunghezza di 28.5 m e sul lato parcheggio per una lunghezza di 29.5 m per una lunghezza totale di 58.0 m.

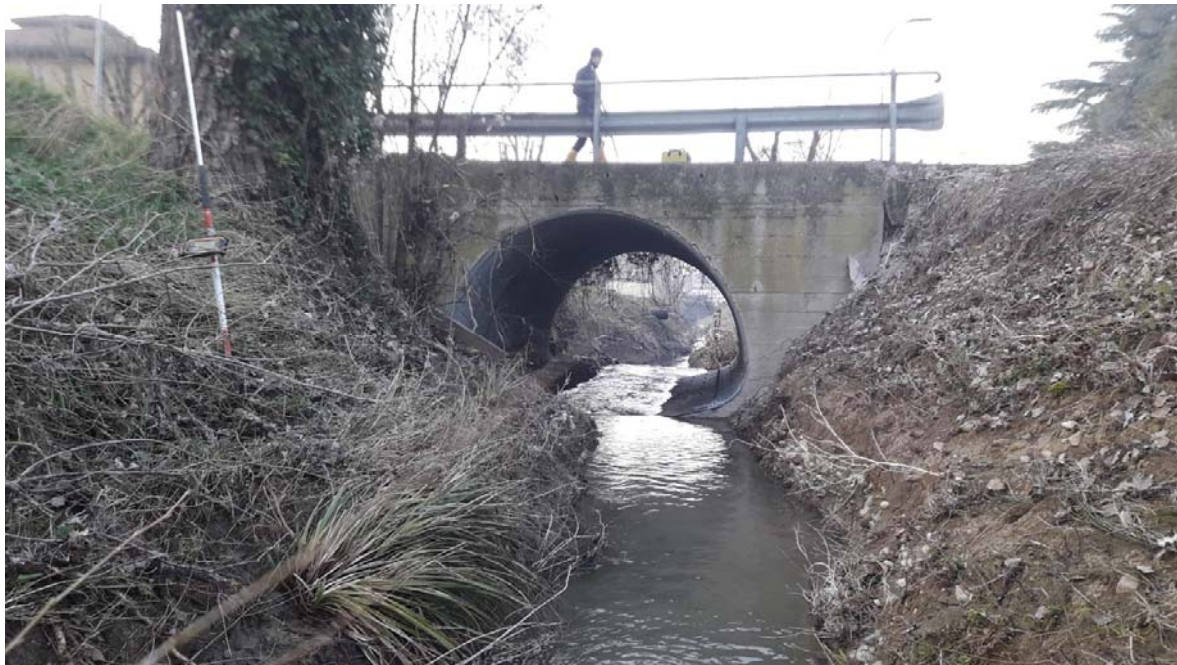
- ZONA E (planimetria Tav. 4 - zona a monte ponte di via Dabusti sezioni 14 e 15 del rilievo): erosione sponda sinistra e deposito sponda sinistra (foto 6 e 7).

Foto 6 – Sezione 15 del rilievo topografico - Dissesto zona **E**

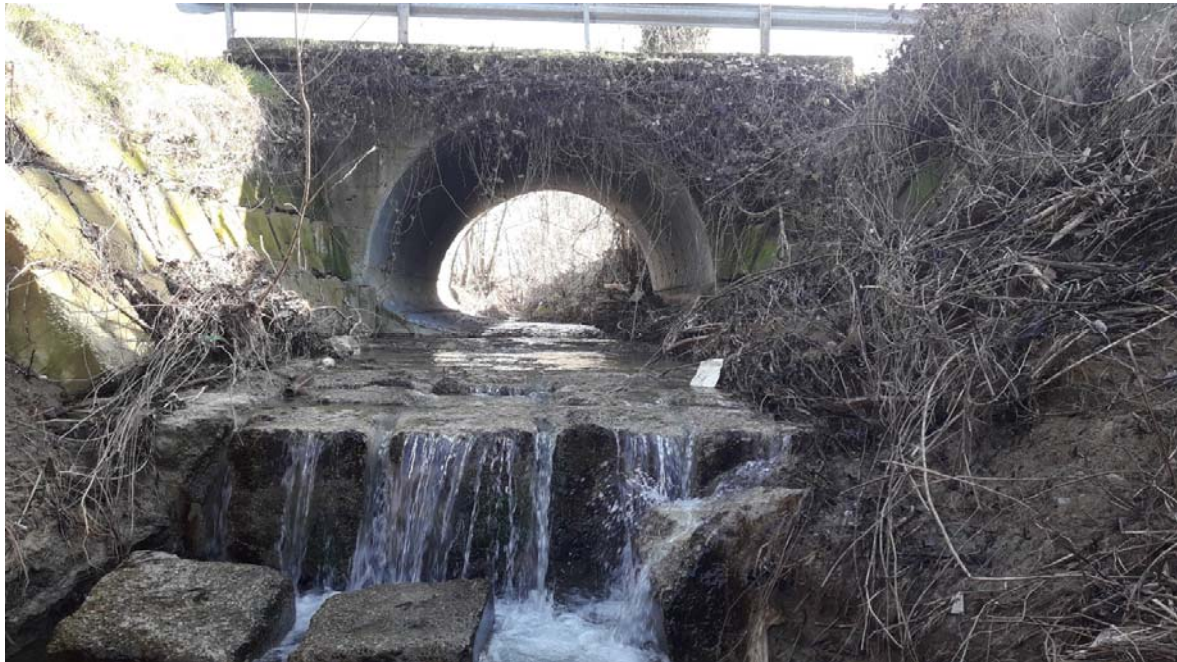
Foto 7 – Ponte via Dabusti da valle foto 7 del rilievo - Dissesto zona **E**

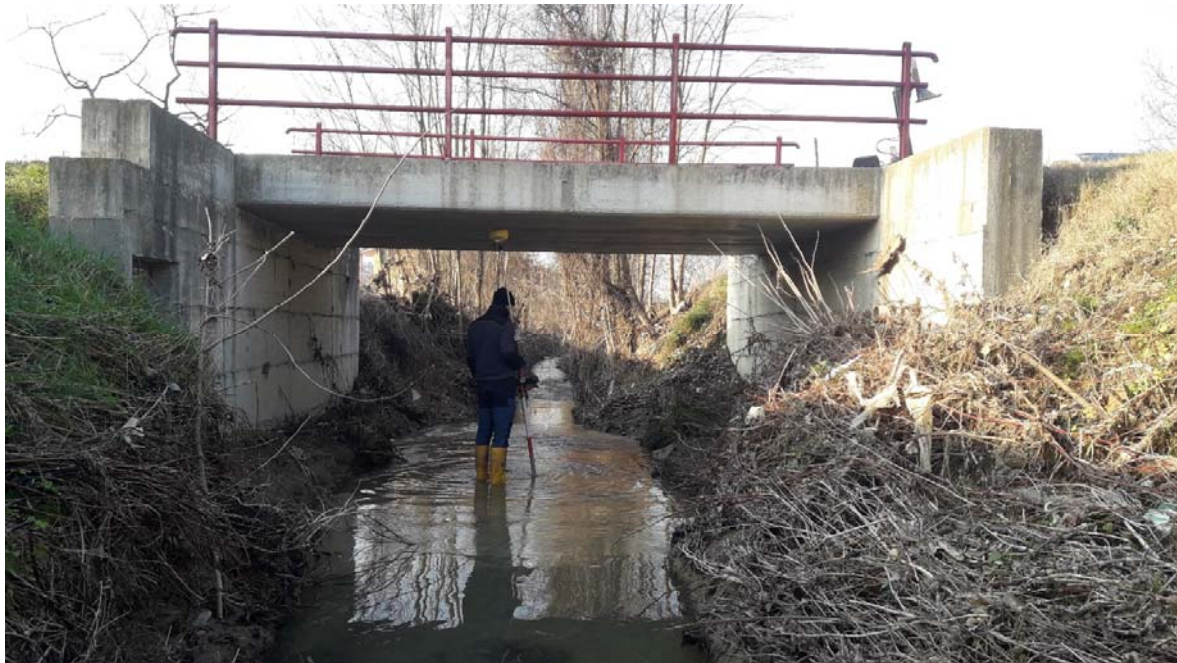
- ZONA F (planimetria Tav. 4 - zona ponte privato sezioni 11, 12 e 13 del rilievo): erosione sponda destra, deposito sponda sinistra e deposito sponda destra (foto 8 e 9).

Foto 8 – Sezione 12 del rilievo topografico - Dissesto zona **F**

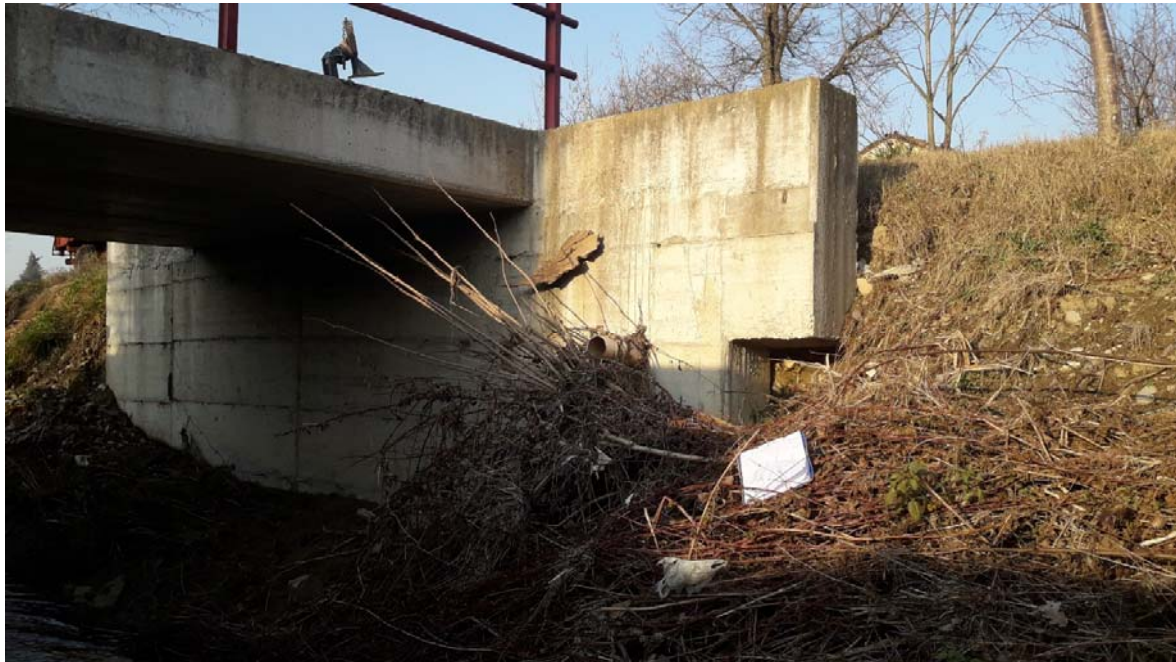
Foto 9 – Sezione 12 del rilievo topografico - Dissesto zona F

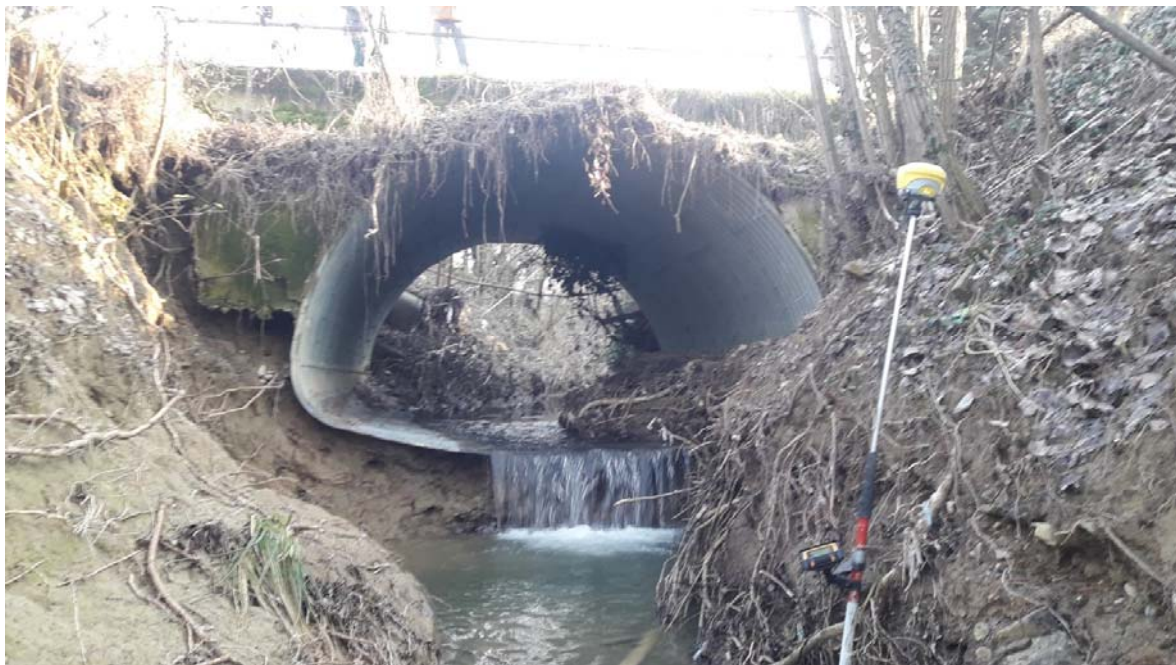
- ZONA G (planimetria Tav. 4 - zona ponte via delle Mollie sezioni 8, 9 e 10 del rilievo): erosione sponda destra, erosione sponda sinistra, deposito sponda sinistra deposito sponda destra, sotto escavazione salto di fondo a valle del ponte di via delle Mollie (foto 10 e 11;

Foto 10 – Foto 6 del rilievo topografico - Dissesto zona G

È prevista la formazione di una difesa della sponda sinistra in gabbioni di lunghezza 8 m a valle del ponte di via delle Mollie. L'altezza complessiva dell'opera è di 3 metri, di cui 1 metro di fondazione, e il volume per metro è di $6 \text{ m}^3/\text{m}$. Anche questa gabbionata potrà essere rinverdita mediante l'inserimento di talee di salice.

La sistemazione della sponda destra, per una lunghezza di 7 m, sarà realizzata mediante rip-rap di spessore 1 metro e con diametro medio dei massi di 0.6 m.

Infine è previsto un selciatoone in massi per consolidamento salto di fondo a valle del ponte di via delle Mollie le cui dimensioni sono: profondità media = 1.0 m, lunghezza 8.0 m e larghezza 2.0 m; al termine dell'opera sarà realizzato un setto in massi di profondità pari a 2 m dal fondo;

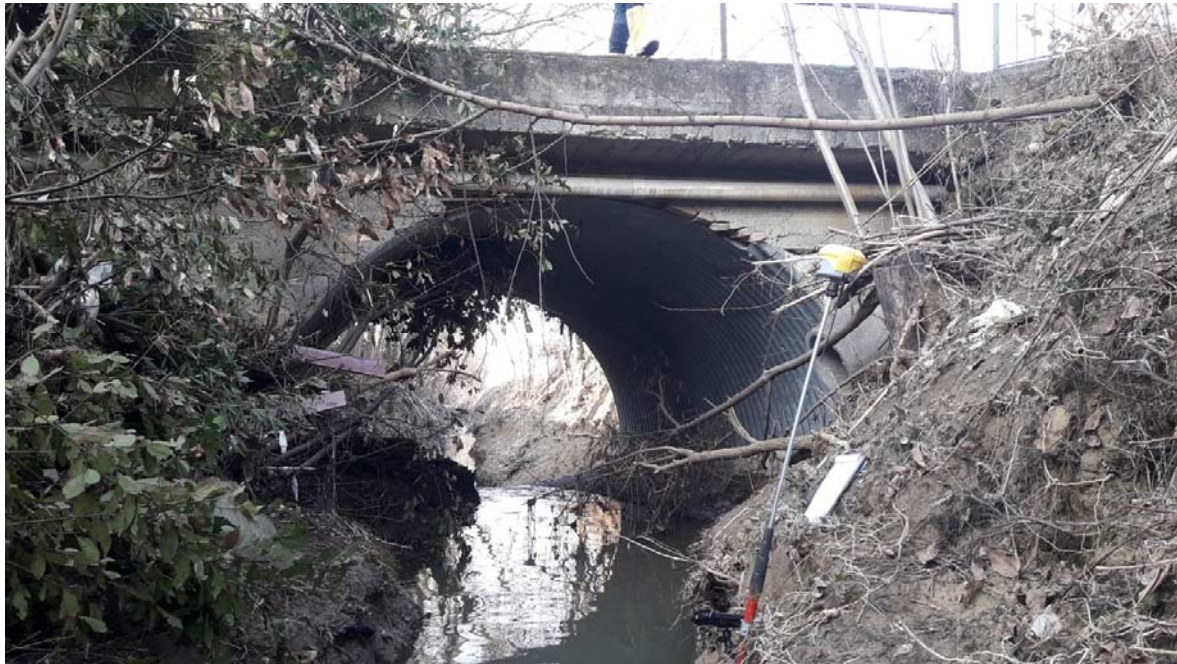
Foto 11 – Sezione 9 del rilievo topografico - Dissesto zona **G**

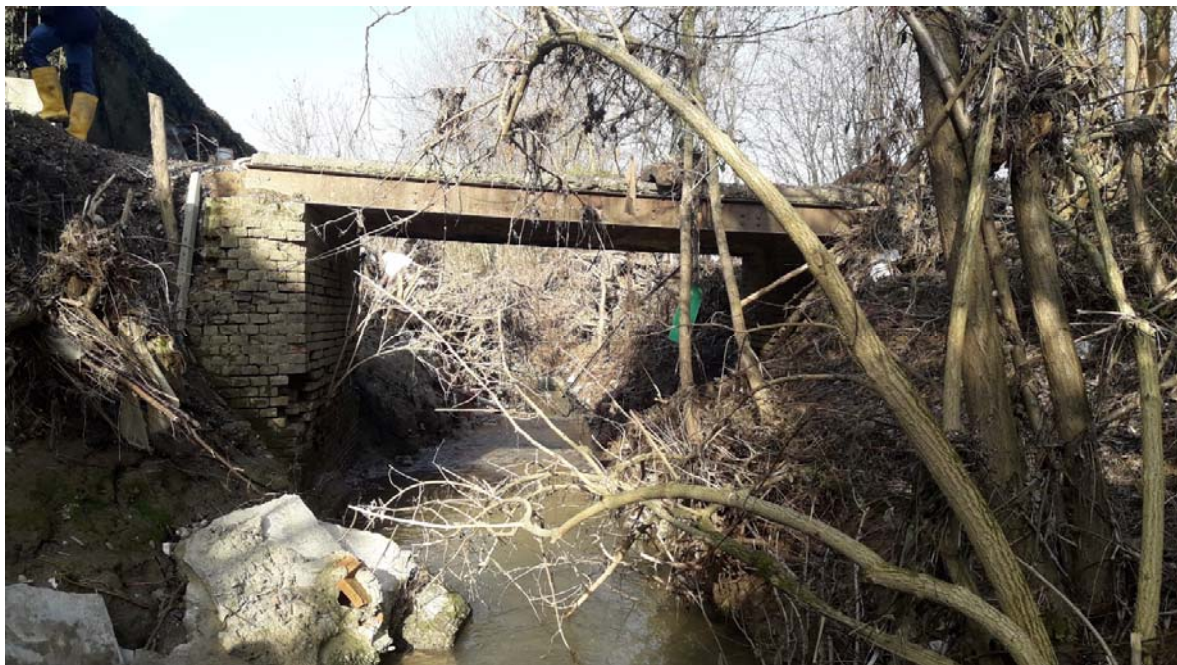
- ZONA H (planimetria Tav. 5 - zona ponte privato sezioni 5 e 6 del rilievo): erosione sponda sinistra, deposito sponda destra per una lunghezza di circa 34 m, franamento difesa della sponda sinistra con prismi in cls, muro condominio ammalorato (foto 12 e 13);

Foto 12 – Sezione 6 del rilievo topografico - Dissesto zona **H**

È prevista la formazione di una difesa della sponda sinistra in gabbioni di lunghezza 10 m a valle del ponte di via delle Mollie. L'altezza complessiva dell'opera è di 3 metri, di cui 1 metro di fondazione, e il volume per metro è di $6 \text{ m}^3/\text{m}$. Anche questa gabbionata potrà essere rinverdata mediante l'inserimento di talee di salice.

Infine si prevede la sistemazione della sponda destra per una lunghezza di circa 34 m e il ripristino dell'esistente difesa della sponda sinistra realizzata con prismi in cls per una lunghezza di circa 17 m, riutilizzando gli stessi prismi.

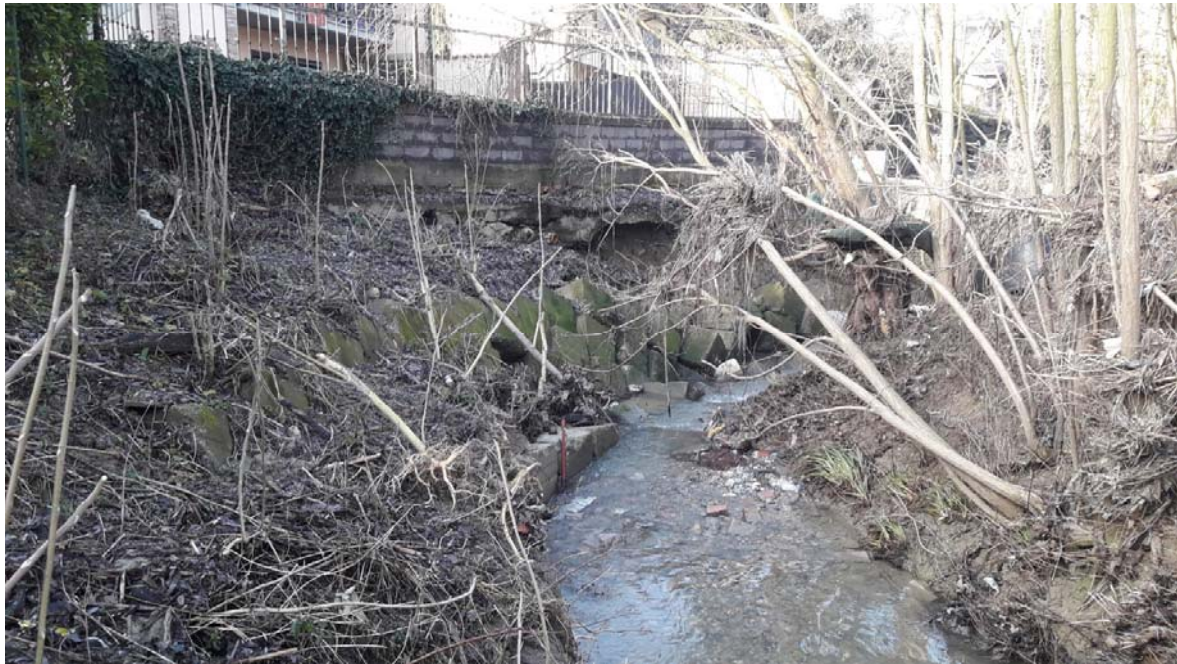
Foto 13 – Foto 3 del rilievo topografico - Dissesto zona **H**

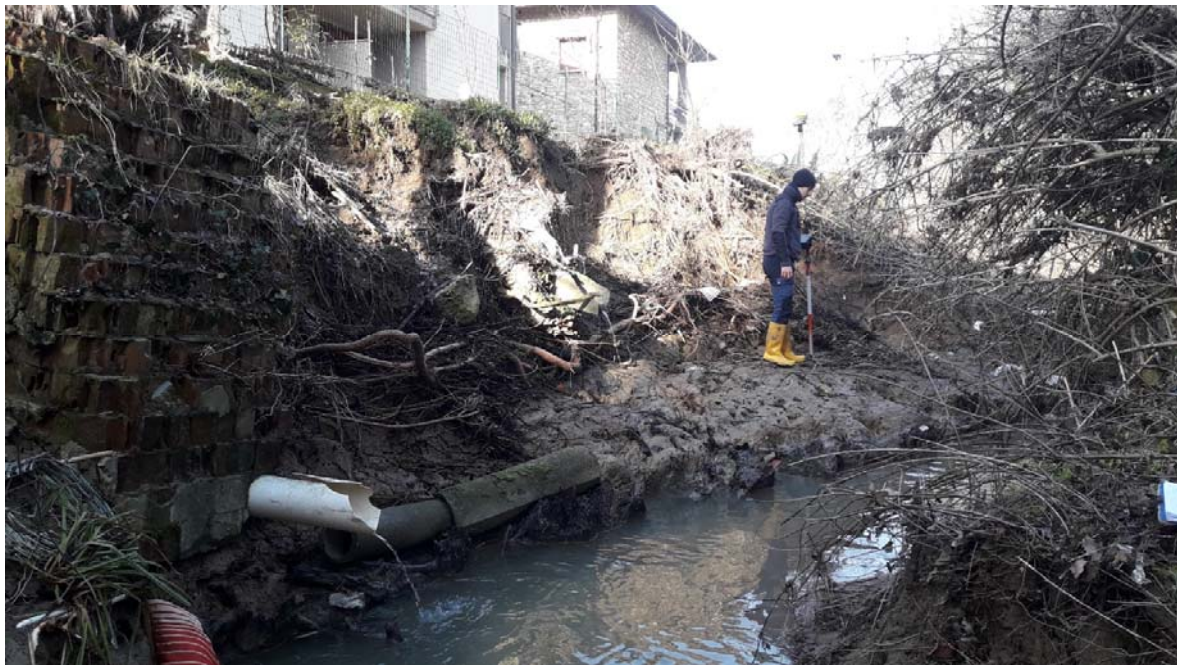
- ZONA I (planimetria Tav. 5 - zona tra sezioni 4 e 5 del rilievo): erosione sponda sinistra e scarico danneggiato, erosione di sponda destra (foto 14);

Foto 14 – Foto 2 del rilievo topografico - Dissesto zona **I**

È prevista una difesa delle due sponde mediante la realizzazione di una scogliera di lunghezza 32 m in sponda destra e di 25 m in sponda sinistra. La larghezza delle scogliere è pari a 1.0 m e il diametro medio dei massi pari a 0.6 m.

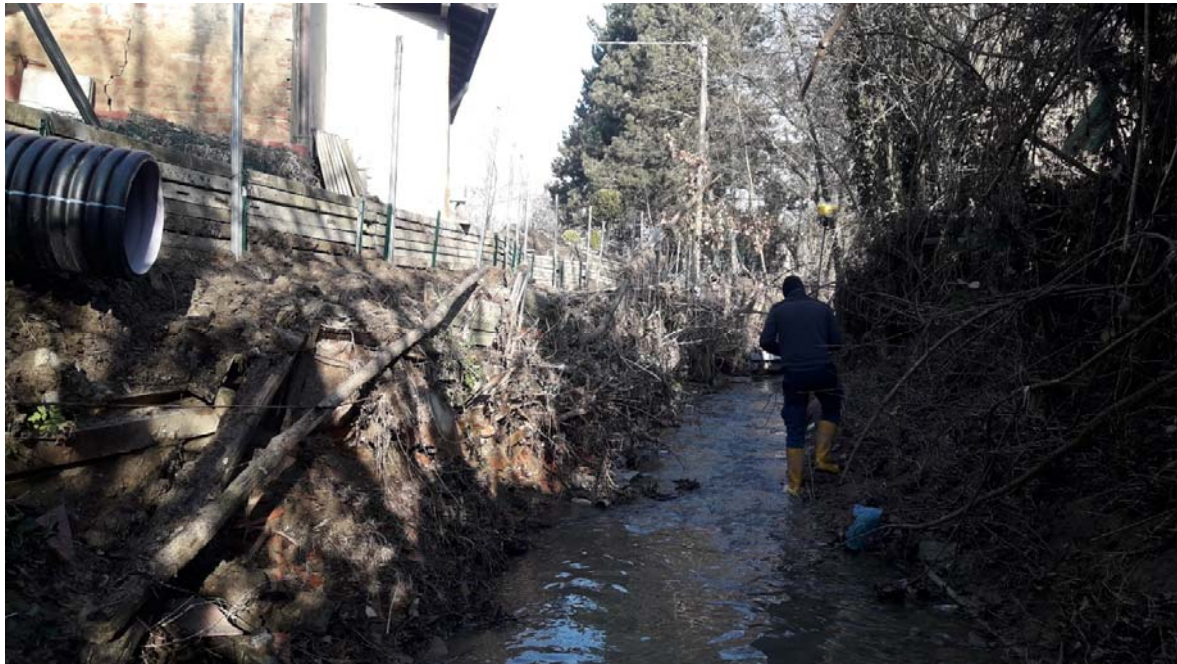
- ZONA L (planimetria Tav. 5 - zona tra sezioni 3 e 4 del rilievo): erosione sponda sinistra (foto 15);

Foto 15 – Foto 1 del rilievo topografico - Dissesto zona **L**

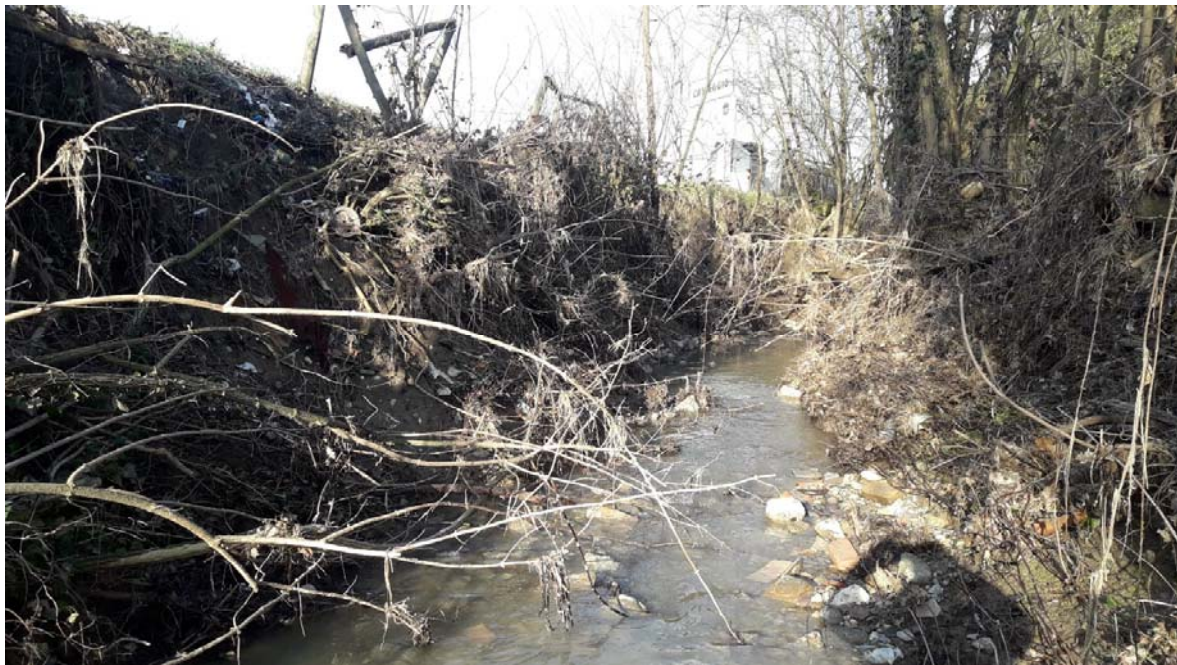
- ZONA M (planimetria Tav. 5 – zona a valle ponte di via Vigorelli sezioni 1 e 2 del rilievo): erosione sponda sinistra (foto 16);

Foto 16 – Sezione 2 del rilievo topografico - Dissesto zona **M**
